## Technische Hinweise zum Turbolader bei 1,6 Liter PSA Motoren

### betreffende Fahrzeuge u.a.:

### Fehlerbeschreibung:

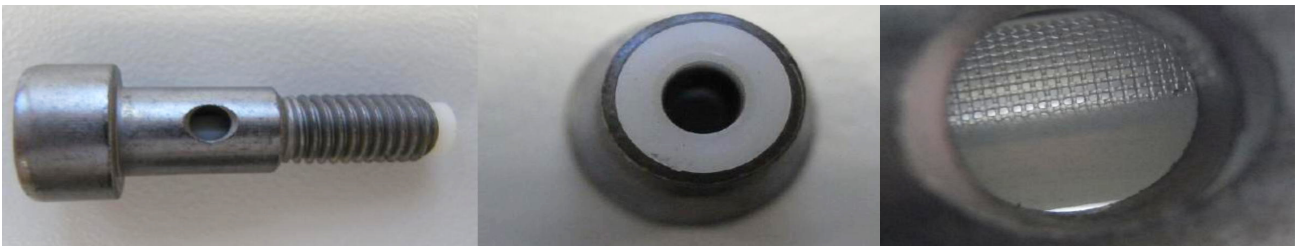
Die Ölzulaufleitung selbst ist wie viele andere aufgebaut - nur hat ist hier in eine der leitungsbefestigenden Hohlschrauben ein feines Haarsieb eingebaut.

Diese Siebkonstruktion soll verhindern, dass Schmutz über die Ölleitung in den Turbolader eindringt.

Hat sich in diesem Sieb jedoch Schmutz abgesetzt, nimmt der Turbolader nicht durch die Verschmutzung sondern infolge Ölmangets Schaden.

Es ist also unbedingt erforderlich, beim Einbau eines neuen Turboladers nicht nur die Ölleitung zu ersetzen, sondern auch diese Hohlschraube!

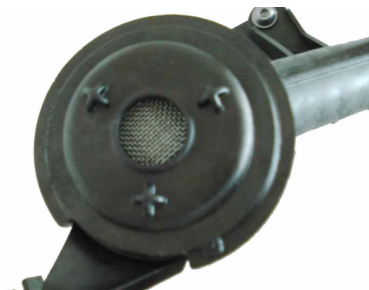
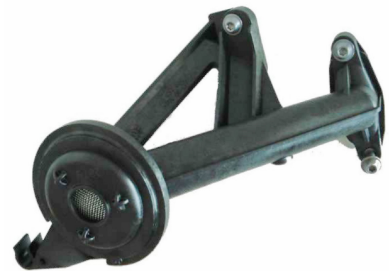
Auch **muss** bei der Erneuerung des Turboladers **zwingend** die Ölwanne demontiert und gereinigt werden. Dort finden Sie das Haupt-Ölansaugrohr (Saugkorb) des Motors.

In diesem Ansaugrohr finden Sie ebenfalls ein Sieb, welches sich durch hohen Motorverschleiß mit Schmutzpartikeln verlegt.

**Dieses Ansaugrohr (Saugkorb) MUSS erneuert werden um zu gewährleisten dass der neue Turbolader bzw. der Motor mit genügend Öl versorgt wird.**
